ANNEXE A

Travailleur accidenté

Rapport d'expertise : accident chez TMR inc

Il me fait plaisir de vous soumettre ce rapport qui met en lumière les éléments techniques qui ont un lien avec l'accident mortel survenu à l'usine de TMR inc, au 503 Rg Ste-Marie à St-Sébastien le 31 mai 2006.

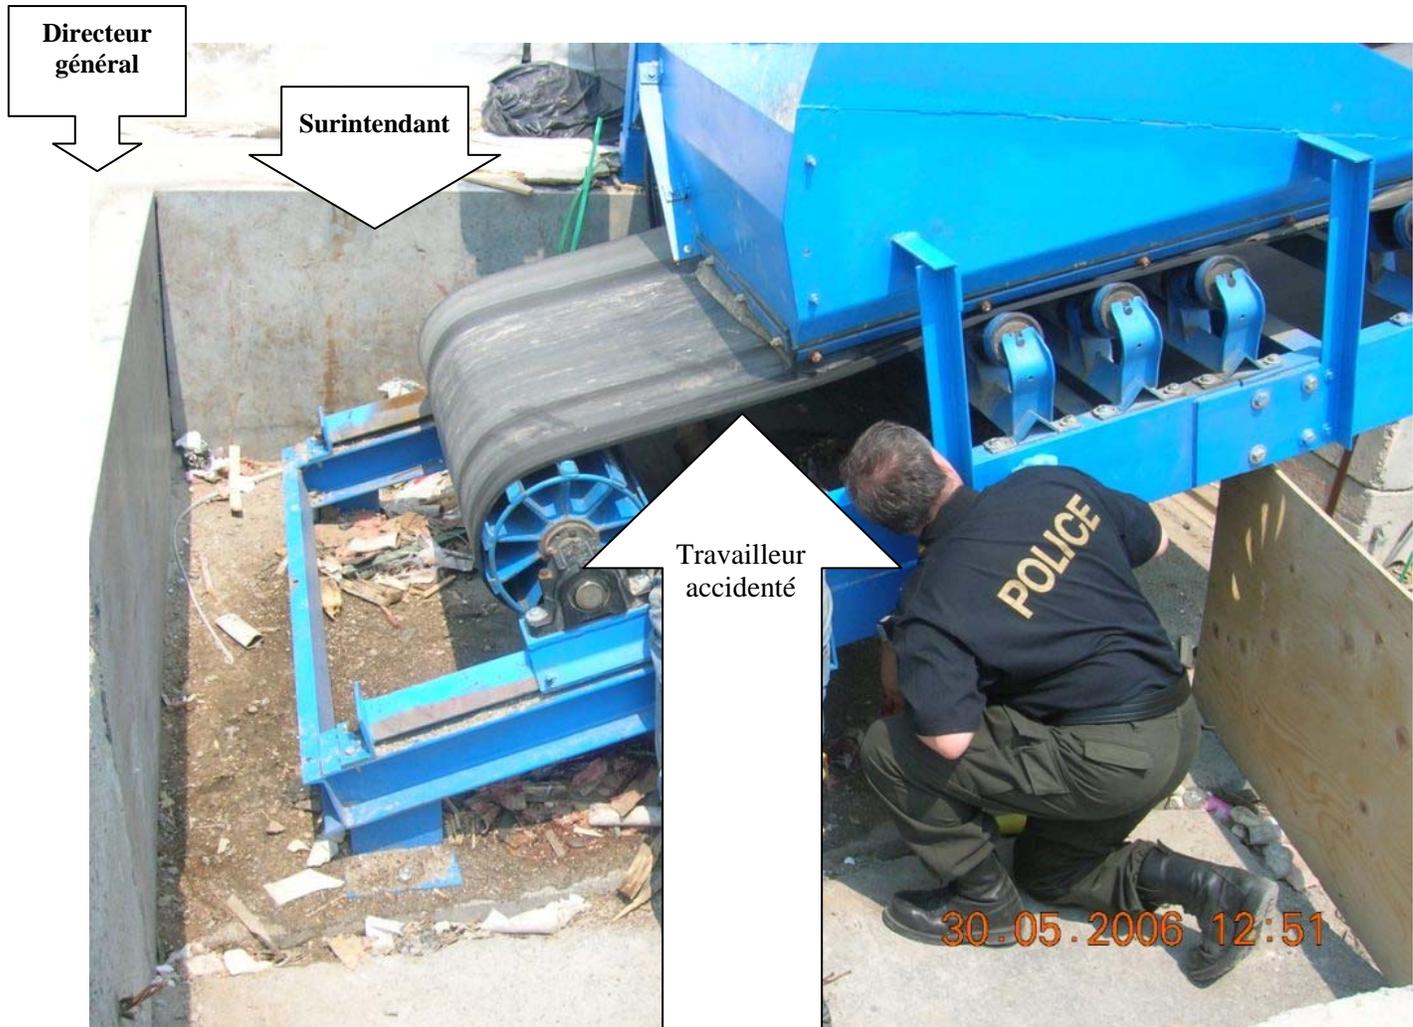
Photo 3

Position des employés lors de l'accident
(Source : CSST)

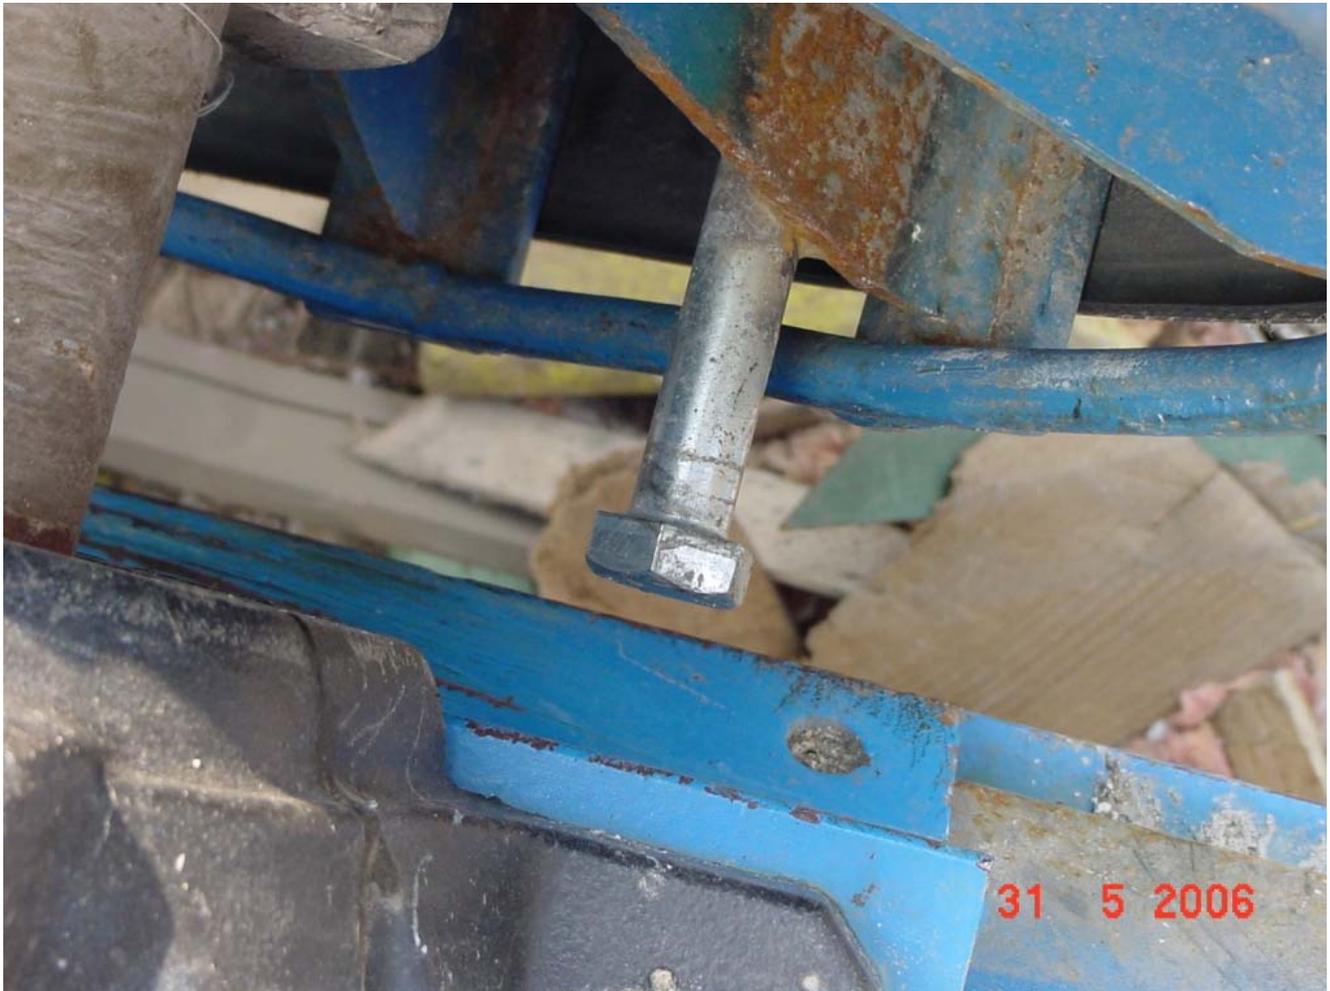
Photo 4

Boulon soudé sur le tambour de queue

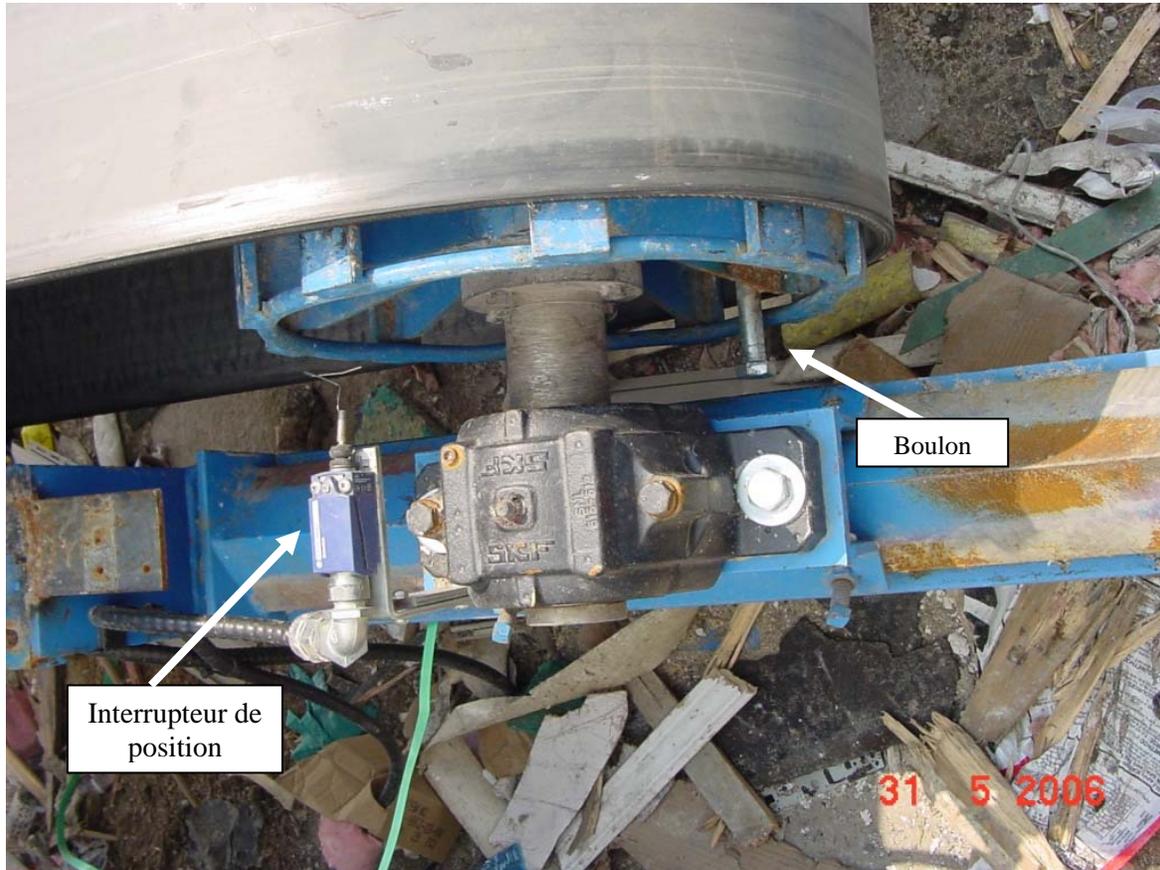
Photo 11

Présence de débris autour du tambour de queue

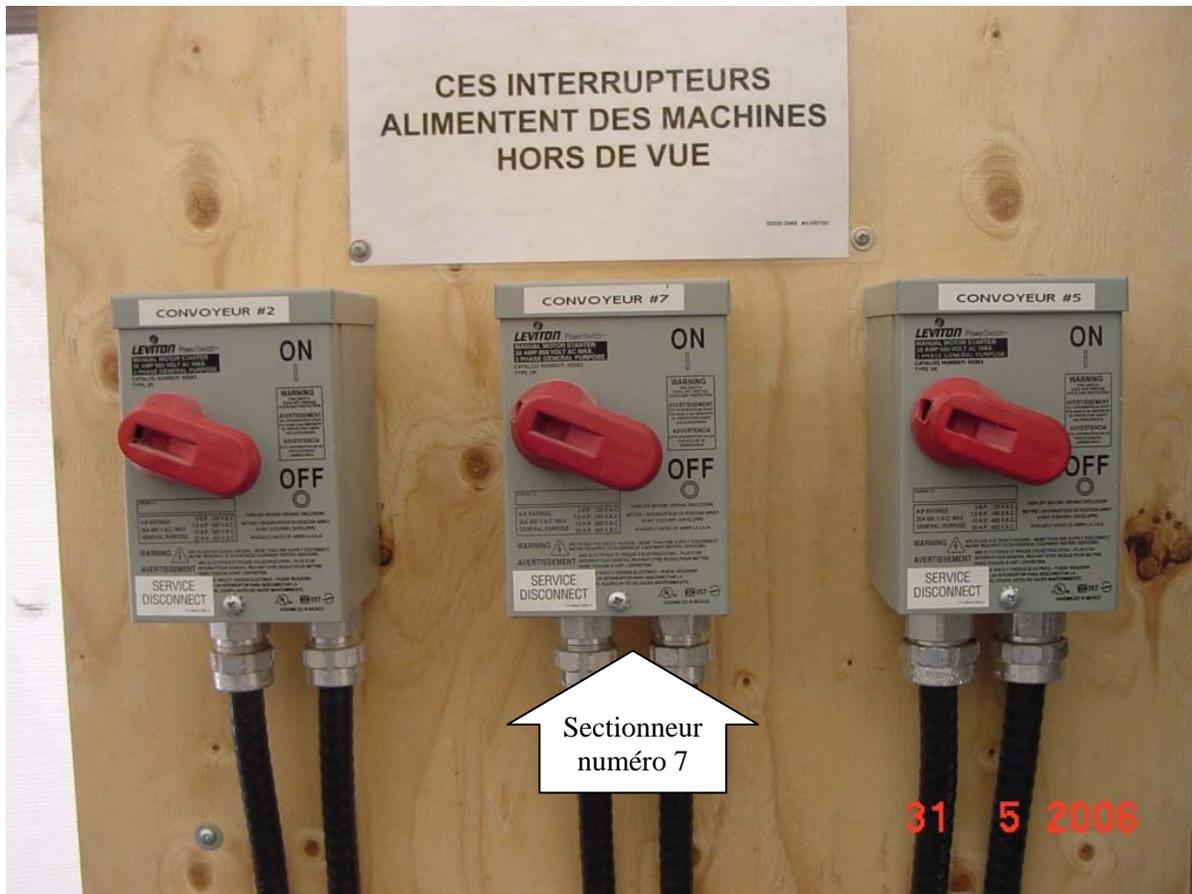
Photo 12

Sectionneur d'isolation du convoyeur numéro 7 mis en position ouverte (« off »)
(Source : CSST)

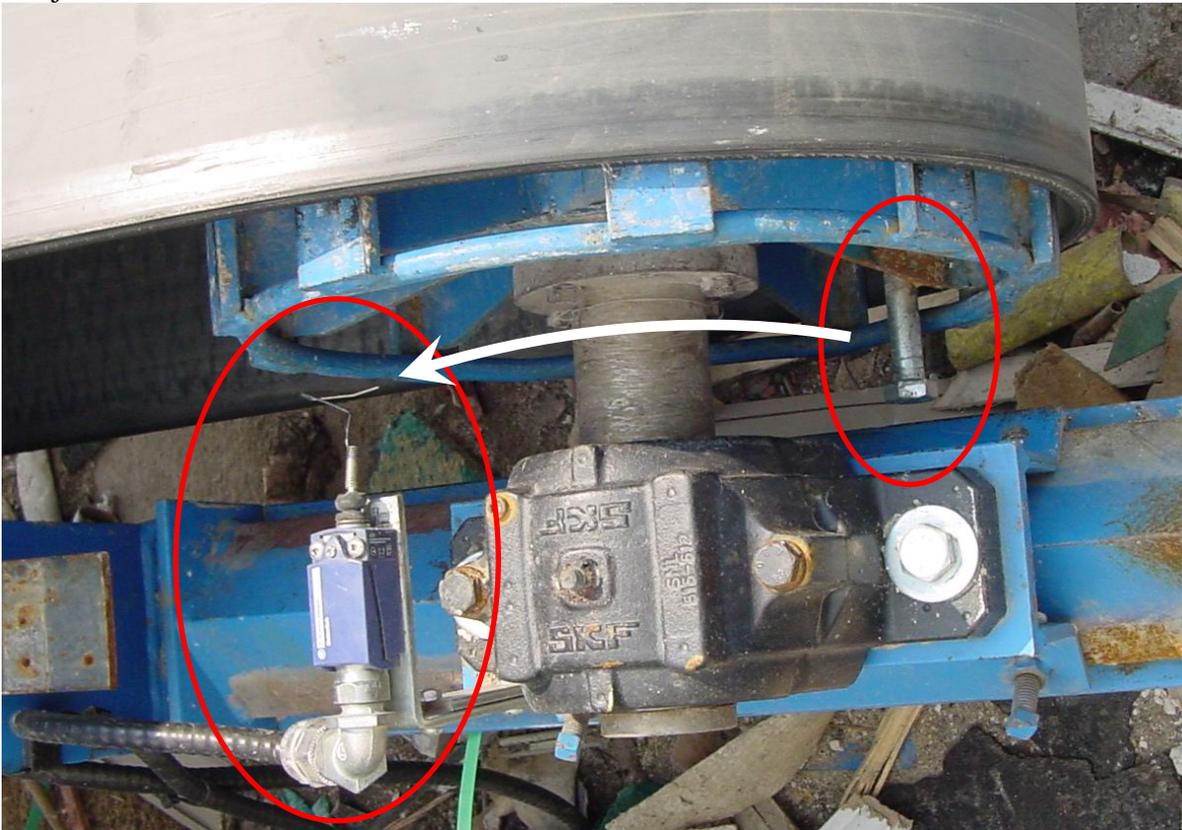
Figure 1: Interrupteur et boulon. Photo fournie par la CSST

Étant données les difficultés accompagnant son installation, qui sont aussi liées à l'environnement, il aurait été préférable de choisir un interrupteur avec un organe de détection qui soit moins vulnérable aux influences du milieu.

Comme nous pouvons le constater sur la photo de la Figure 1, l'interrupteur était installé dans l'axe du tambour et non pas perpendiculaire à celui-ci. Les mouvements du tambour le long de son axe étaient connus, alors la collision entre le boulon et l'interrupteur était à prévoir. De plus, d'après la même photo, la forme pliée de la moustache de chat était prédisposée à être accrochée et emportée par la tête du boulon.

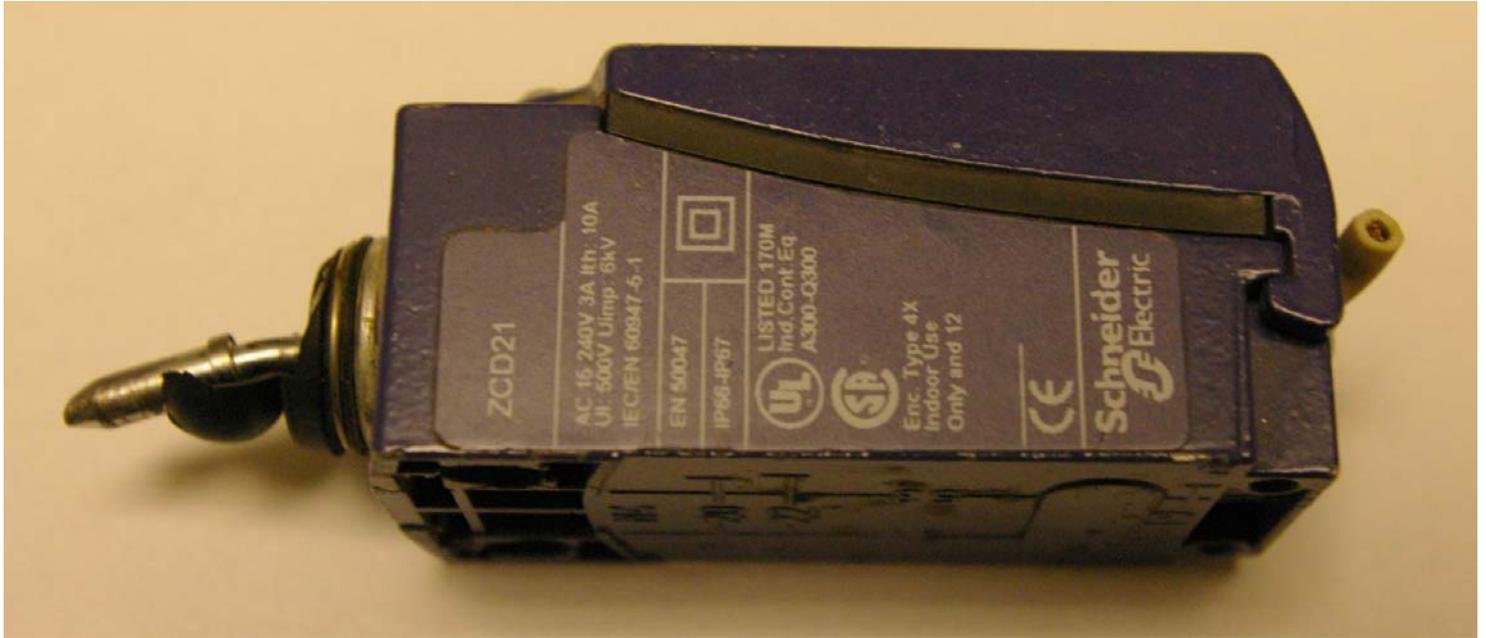
Figure 2: Interrupteur endommagé. Photo fournie par la CSST

Le bris de l'interrupteur pourrait avoir été causé par n'importe laquelle des deux événements. Voir le résultat à la Figure 2.

Il est donc clair que l'installation était déficiente; soit l'interrupteur n'était pas installé (et protégé) correctement, soit les mouvements de l'arbre du tambour n'ont pas été limités suffisamment.

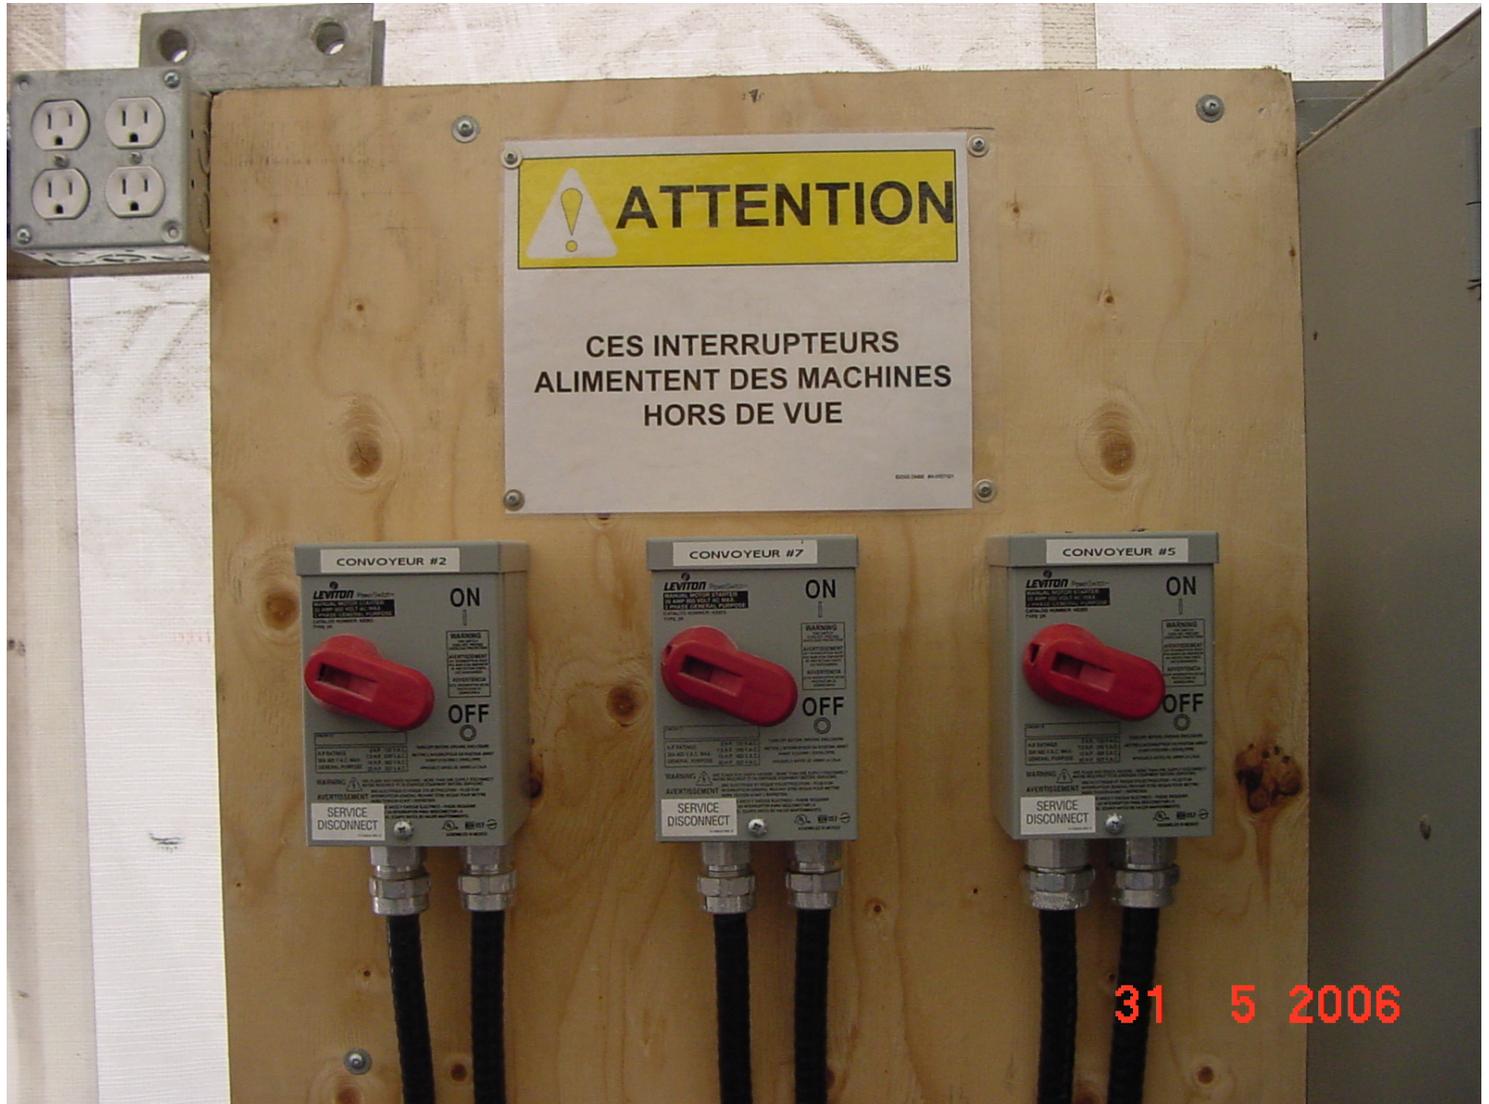
Figure 3: Sectionneurs d'isolation. Photo fournie par la CSST.

Un sectionneur d'isolation avec une poignée cadenassable pour le moteur du convoyeur #7 est installé à l'intérieur du bâtiment à proximité de l'armoire électrique principale (voir la Figure 3). Ce sectionneur doit être cadenassé en position Hors (OFF) durant toute la durée de l'intervention et par chaque individu exposé par l'intervention.

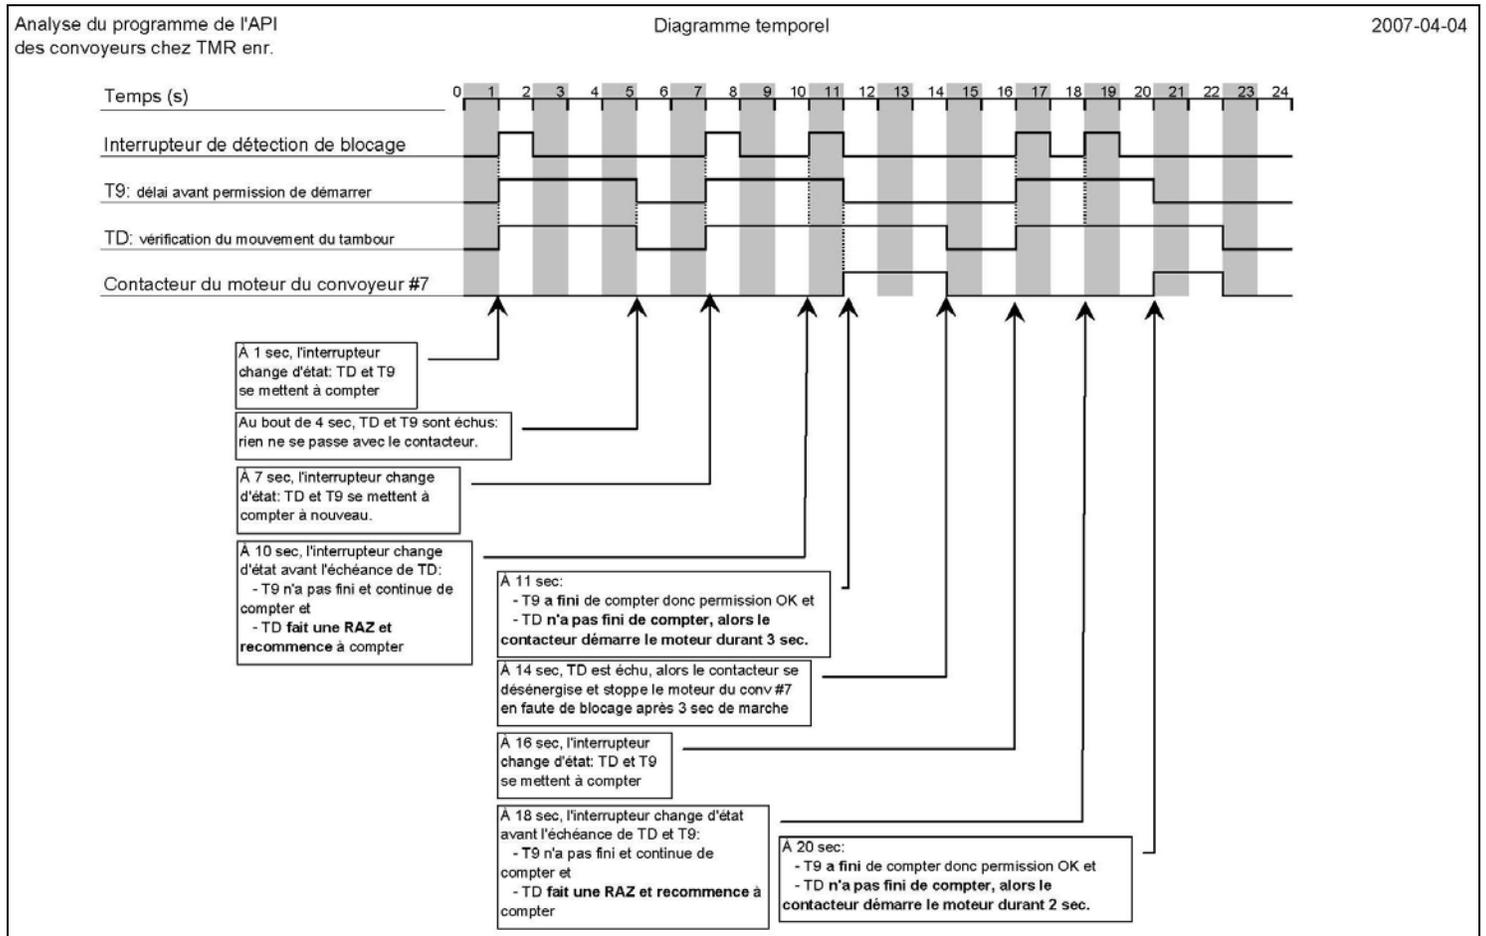
Figure 4: Diagramme temporel de TD, T9, l'interrupteur et le contacteur du conv #7. Représentation de la situation suite à un arrêt du convoyeur #7 en raison d'une détection de blocage.

Il y a 2 temporisations qui sont à l'œuvre dans cette faille du programme. La première (TD) calcule le délai entre deux fermetures du contact et produit une faute si le temps (alors configuré à 4 secondes) expire. La seconde temporisation (T9) calcule un délai minimum (fixé à 4 secondes à ce moment) avant de permettre le démarrage du convoyeur #7, une fois toutes les conditions rencontrées. Lors de la fermeture du contact, les temporisations TD et T9 se mettent à compter en même temps. Voir le diagramme temporel à la Figure 4. Une version agrandie est représentée en Annexe

En résumé, si le contact de l'interrupteur se ferme 2 fois à l'intérieur du délai de 4 seconde (ex : après 3 secondes), le convoyeur #7 sera en marche pour une durée équivalente à ce délai (ex : 3 secondes).
